# ANNEXE N°5

## Résumé de l'expertise n° 2138-2021-10V- CONSEIL-DEPARTEMENTAL-VAUCLUSE-196

Adresse : .....**196 Avenue de Bel Air**

Périmètre de repérage : .....**Hangar**

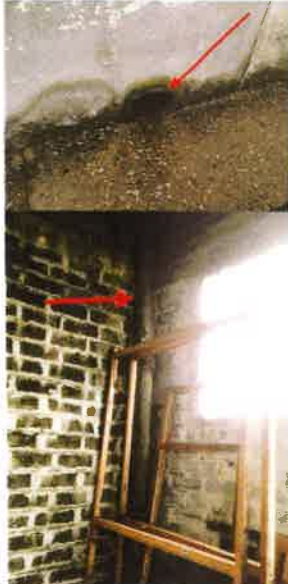
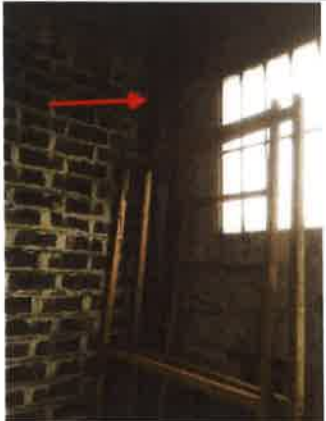
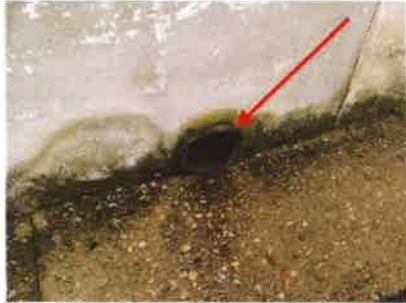
| Localisation | Identifiant + Description | Conclusion (justification) | Etat de conservation** et préconisations* | Photo |
|---|---|---|---|---|
| Annexe 2 Angle Nord Est | Identifiant: M001<br>Description: Conduites d'eaux pluviales en amiante-ciment<br><u>Liste selon annexe 13-9 du CSP: B</u> | Présence d'amiante (Sur décision de l'opérateur) | Matériau non dégradé<br><br><b>Résultat</b> EP**<br><br><b>Préconisation</b> : Il est recommandé de réaliser une évaluation périodique. | |

| | <p>Photo n° PhA001<br/>Localisation : Annexe 2 Angle Nord Est<br/>Ouvrage : Conduits en mur et façade<br/>Partie d'ouvrage : Conduites d'eaux pluviales en amiante-ciment<br/>Description : Conduites d'eaux pluviales en amiante-ciment<br/>Localisation sur croquis : M001</p> |

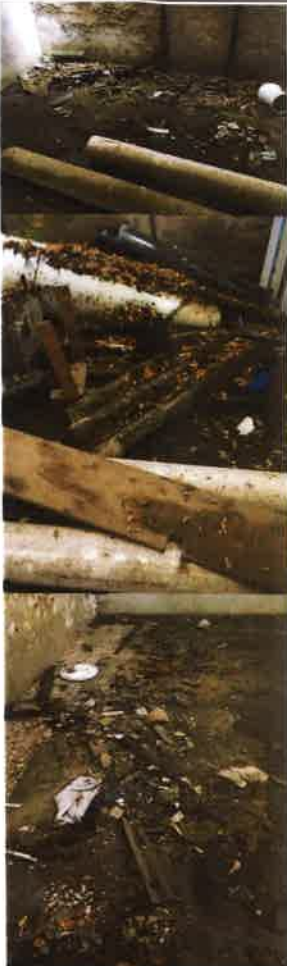
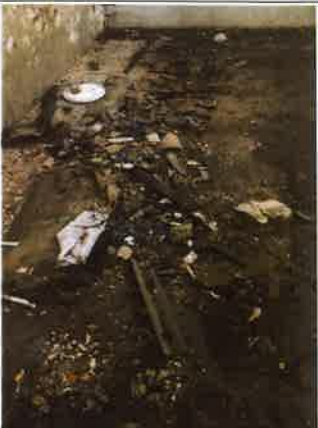
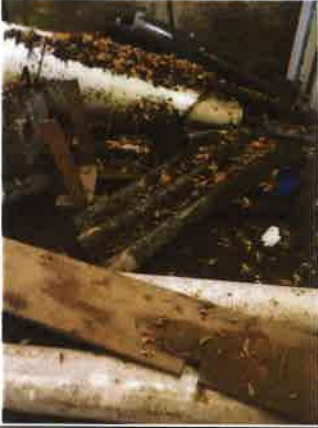
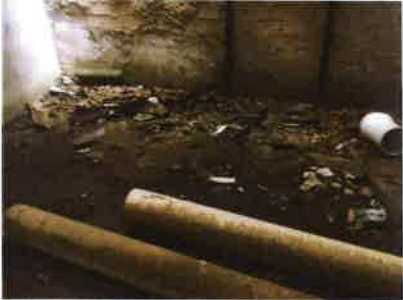
| Localisation | Identifiant + Description | Conclusion (justification) | Etat de conservation** et préconisations* | Photo |
|---|---|---|---|---|
| Annexe 4 gravat au sol | Identifiant: M002<br>Description: Plaques (fibres-ciment)<br>Liste selon annexe 13-9 du CSP: B | Présence d'amiante<br>(Sur décision de l'opérateur) | Matériau non dégradé<br><br><b>Résultat</b> EP**<br><br><b>Préconisation :</b> Il est recommandé de réaliser une évaluation périodique. | |

| | <p>Photo n° PhA002<br/>Localisation : Annexe 4 gravat au sol<br/>Ouvrage : Plaque de Toitures au sol<br/>Partie d'ouvrage : Plaques (fibres-ciment)<br/>Description : Plaques (fibres-ciment)<br/>Localisation sur croquis : M002</p> |
| | <p>Photo n° PhA002<br/>Localisation : Annexe 4 gravât au sol<br/>Ouvrage : Plaque de Toitures au sol<br/>Partie d'ouvrage : Plaques (fibres-ciment)<br/>Description : Plaques (fibres-ciment)<br/>Localisation sur croquis : M002</p> |
| | <p>Photo n° PhA002<br/>Localisation : Annexe 4 gravât au sol<br/>Ouvrage : Plaque de Toitures au sol<br/>Partie d'ouvrage : Plaques (fibres-ciment)<br/>Description : Plaques (fibres-ciment)<br/>Localisation sur croquis : M002</p> |

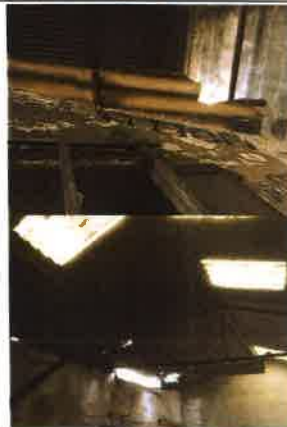
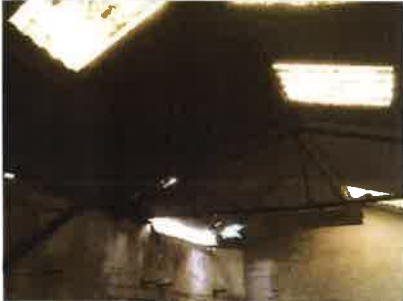
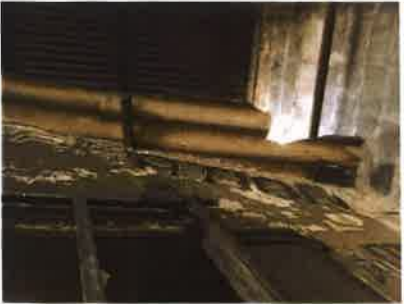
| Localisation | Identifiant + Description | Conclusion (justification) | Etat de conservation** et préconisations* | Photo |
|---|---|---|---|---|
| Annexe 4 Toiture | Identifiant: M003<br>Description: Plaques (fibres-ciment)<br>Liste selon annexe 13-9 du CSP: B | Présence d'amiante<br>(Sur décision de l'opérateur) | Matériau dégradé (étendue ponctuelle)<br><br><b>Résultat</b> EP**<br><br><b>Préconisation :</b> Il est recommandé de réaliser une évaluation périodique. | |

| | <p>Photo n° PhA003<br/>Localisation : Annexe 4 Toiture<br/>Ouvrage : Toitures<br/>Partie d'ouvrage : Plaques (fibres-ciment)<br/>Description : Plaques (fibres-ciment)<br/>Localisation sur croquis : M003</p> |

| | <p>Photo n° PhA003<br/>Localisation : Annexe 4 Toiture<br/>Ouvrage : Toitures<br/>Partie d'ouvrage : Plaques (fibres-ciment)<br/>Description : Plaques (fibres-ciment)<br/>Localisation sur croquis : M003</p> |

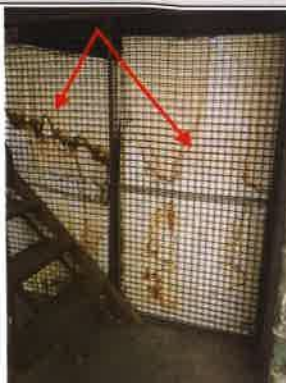
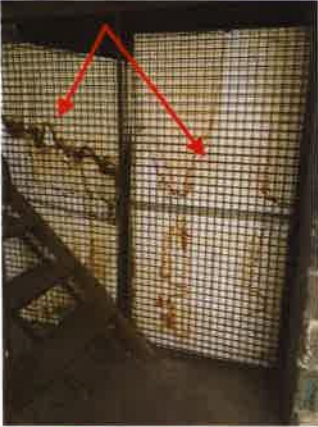
| Localisation | Identifiant + Description | Conclusion (justification) | Etat de conservation** et préconisations* | Photo |
|---|---|---|---|---|
| Annexe 5 Plaque de cloison | Identifiant: M004<br>Description: Panneaux de cloisons<br>Liste selon annexe 13-9 du CSP: B | Présence d'amiante<br>(Sur décision de l'opérateur) | Matériau non dégradé<br><br><b>Résultat</b> EP**<br><br><b>Préconisation</b> : Il est recommandé de réaliser une évaluation périodique. | |

| | <p>Photo n° PhA004<br/>Localisation : Annexe 5 Plaque de cloison<br/>Ouvrage : Cloisons (légères et préfabriquées), Gaines et Coffres verticaux<br/>Partie d'ouvrage : Panneaux de cloisons<br/>Description : Panneaux de cloisons<br/>Localisation sur croquis : M004</p> |

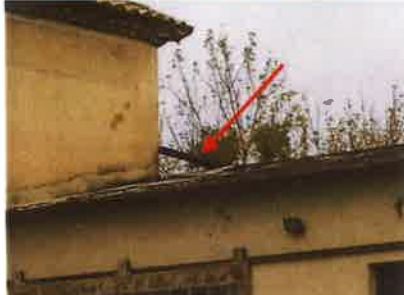
| Localisation | Identifiant + Description | Conclusion (justification) | Etat de conservation** et préconisations* | Photo |
|---|---|---|---|---|
| Toiture Conduit non accessible | Identifiant: M005<br>Description: Conduites d'eaux pluviales en amiante-ciment<br>Liste selon annexe 13-9 du CSP: B | Présence d'amiante<br>(Sur décision de l'opérateur) | Matériau dégradé (étendue ponctuelle)<br><br><b>Résultat</b> EP**<br><br><b>Préconisation</b> : Il est recommandé de réaliser une évaluation périodique. | |

| | <p>Photo n° PhA005<br/>Localisation : Toiture Conduit non accessible<br/>Ouvrage : Conduits en toiture et façade<br/>Partie d'ouvrage : Conduites d'eaux pluviales en amiante-ciment<br/>Description : Conduites d'eaux pluviales en amiante-ciment<br/>Localisation sur croquis : M005</p> |
