# Restauration des façades du Palais des papes à Avignon

## Un projet global ambitieux

## Première tranche de travaux (2020/2022)

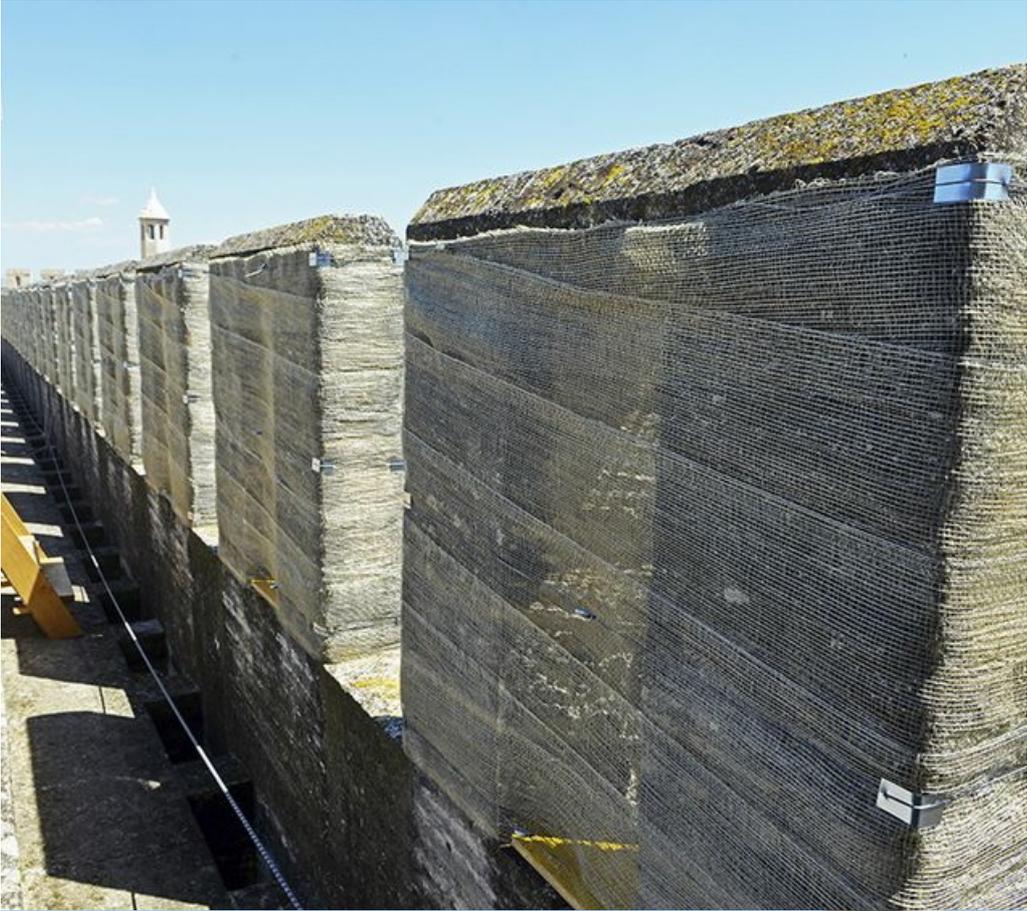
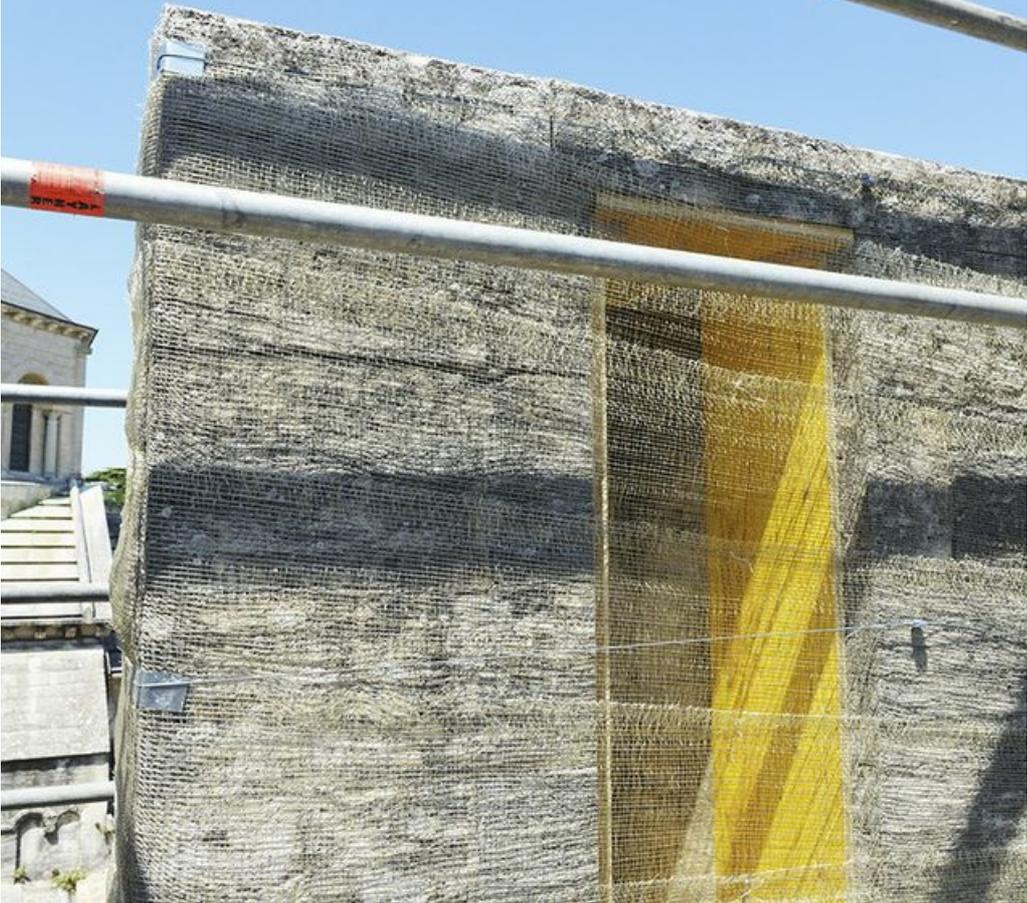
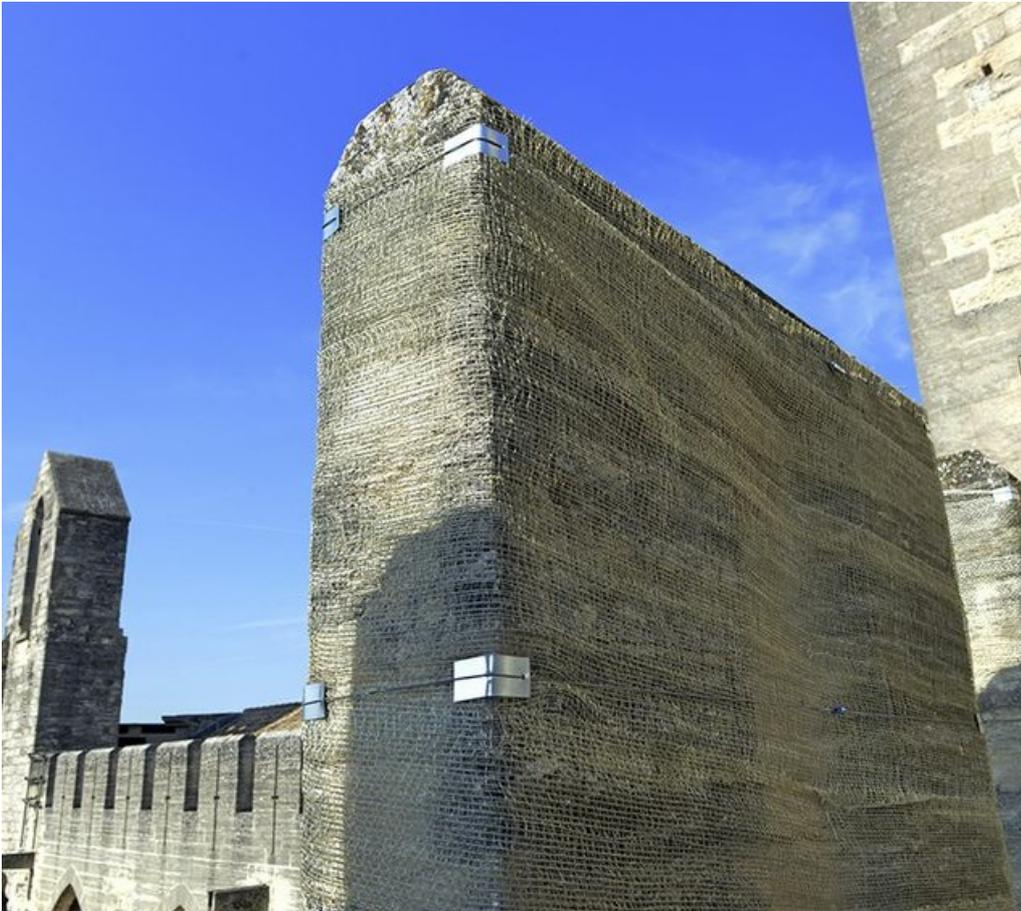
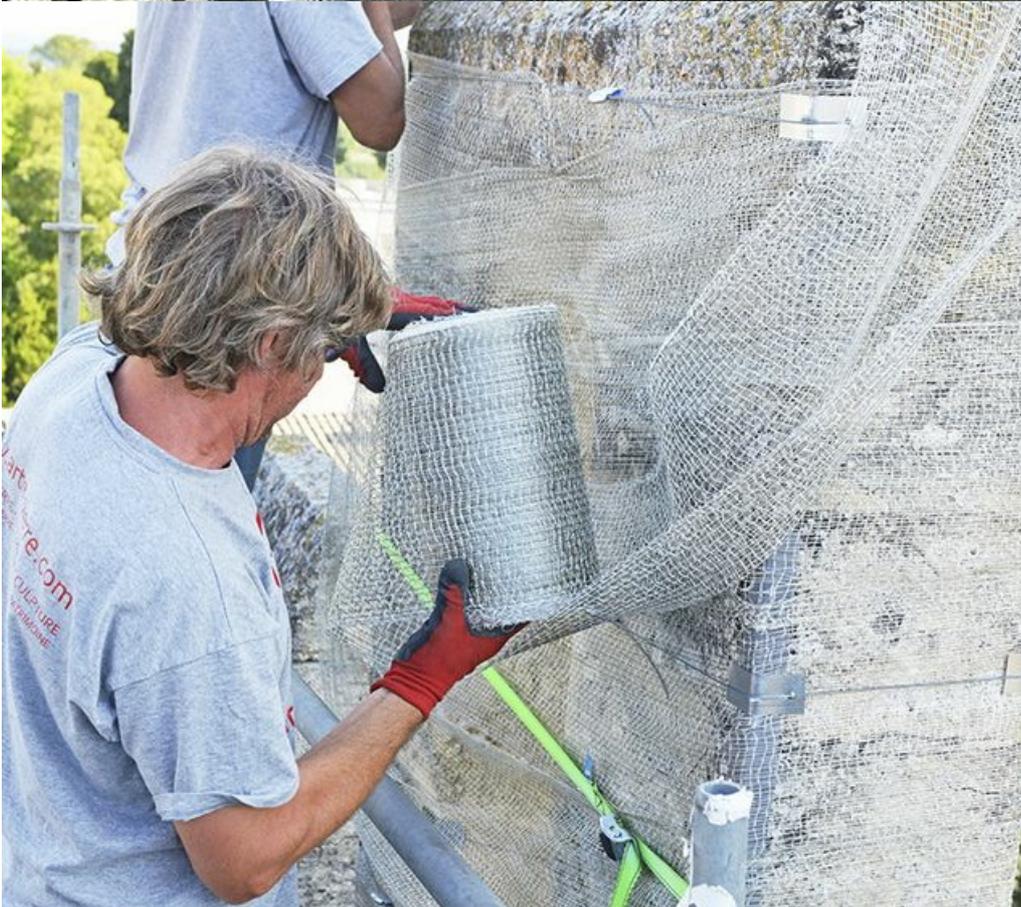
Il s'agissait de la consolidation et mise en sécurité en urgence de l'ensemble des merlons (façades Nord, Sud, Est) de la chapelle Benoît XII et du merlon sud-est de l'Aile des Familiers côté cloître.

Du point de vue technique, il a été procédé à la réfection des joints entre les pierres afin de les solidariser, puis les merlons ont été recouverts d'un filet en maille inox, invisible depuis le sol, afin d'assurer la cohésion des pierres.

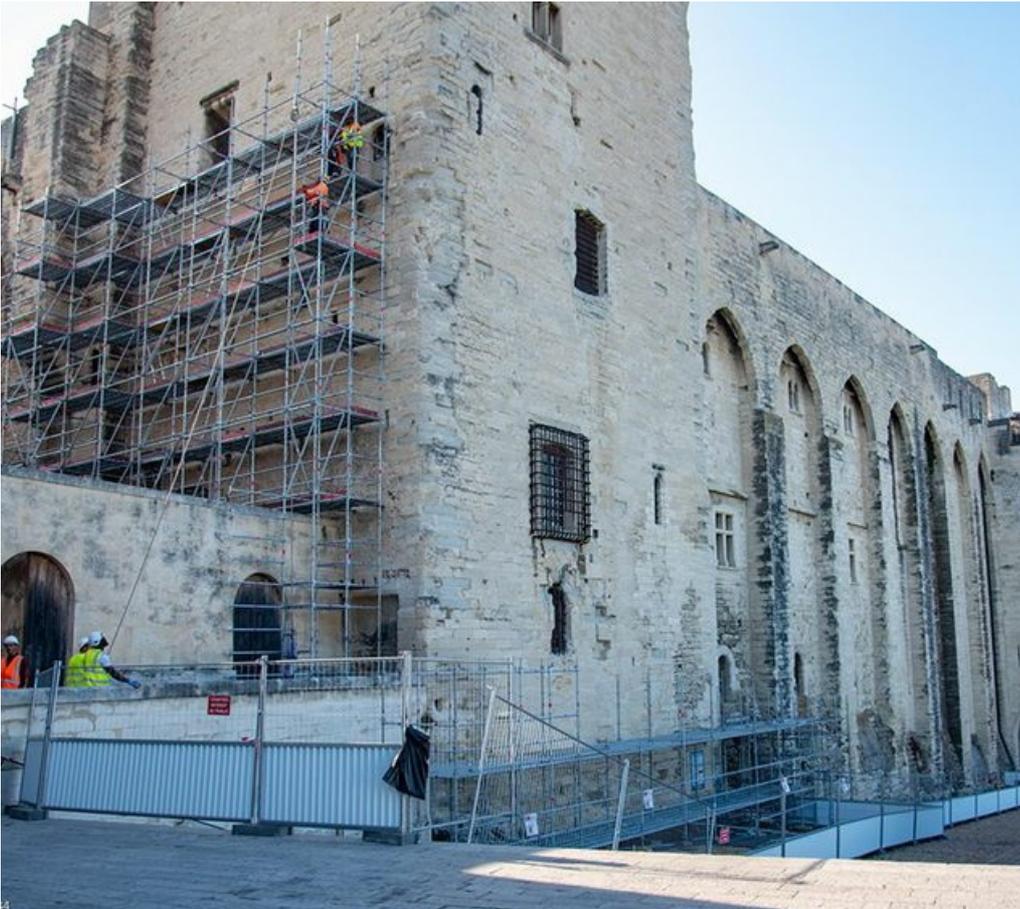
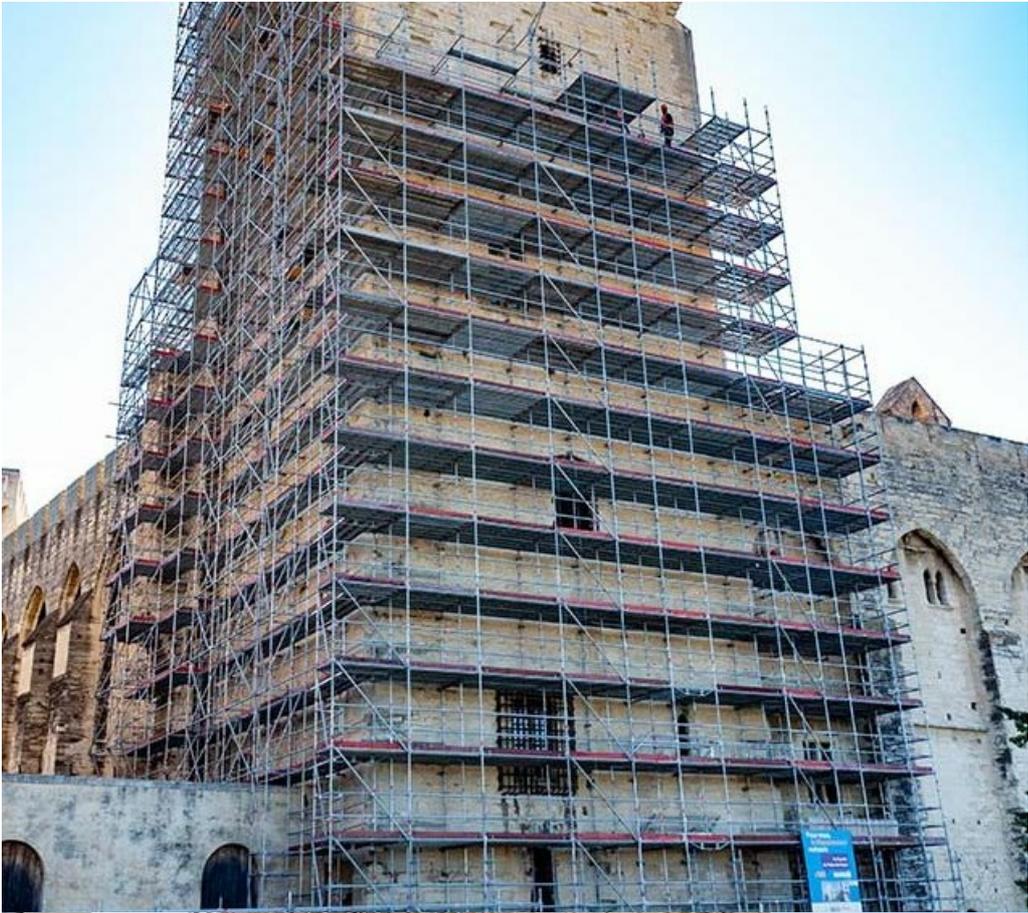
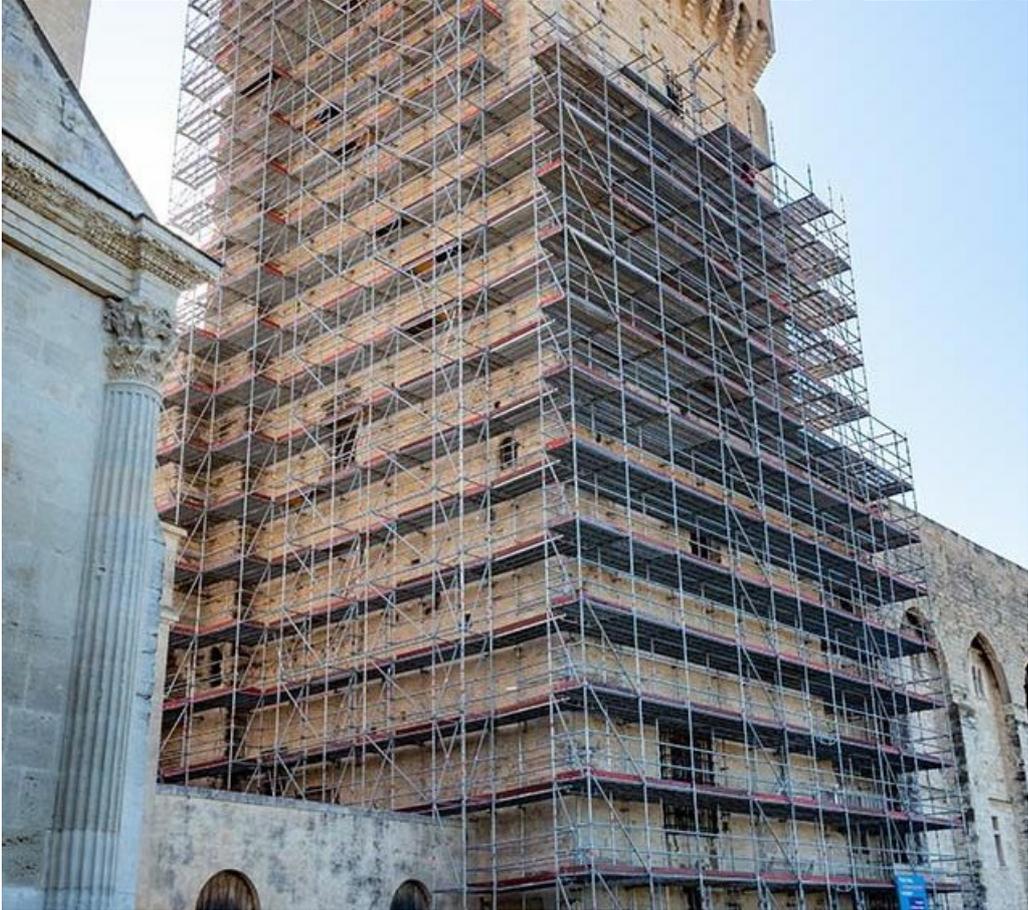
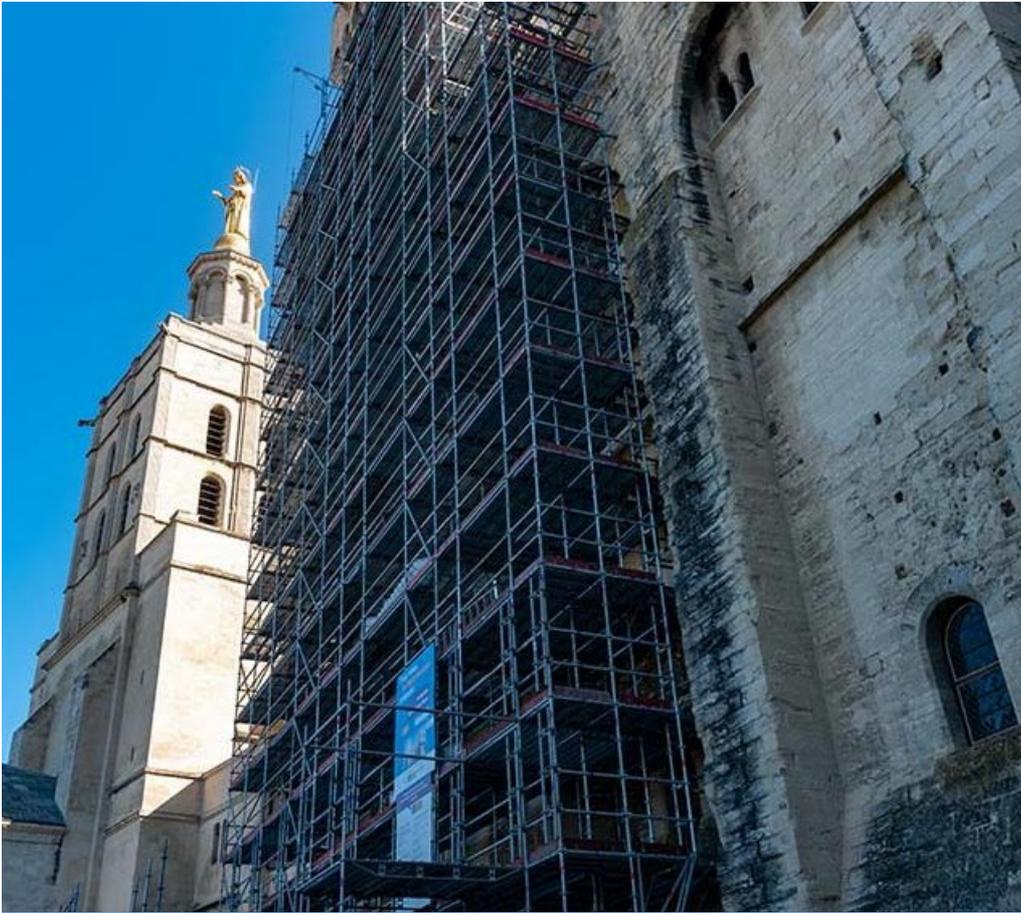
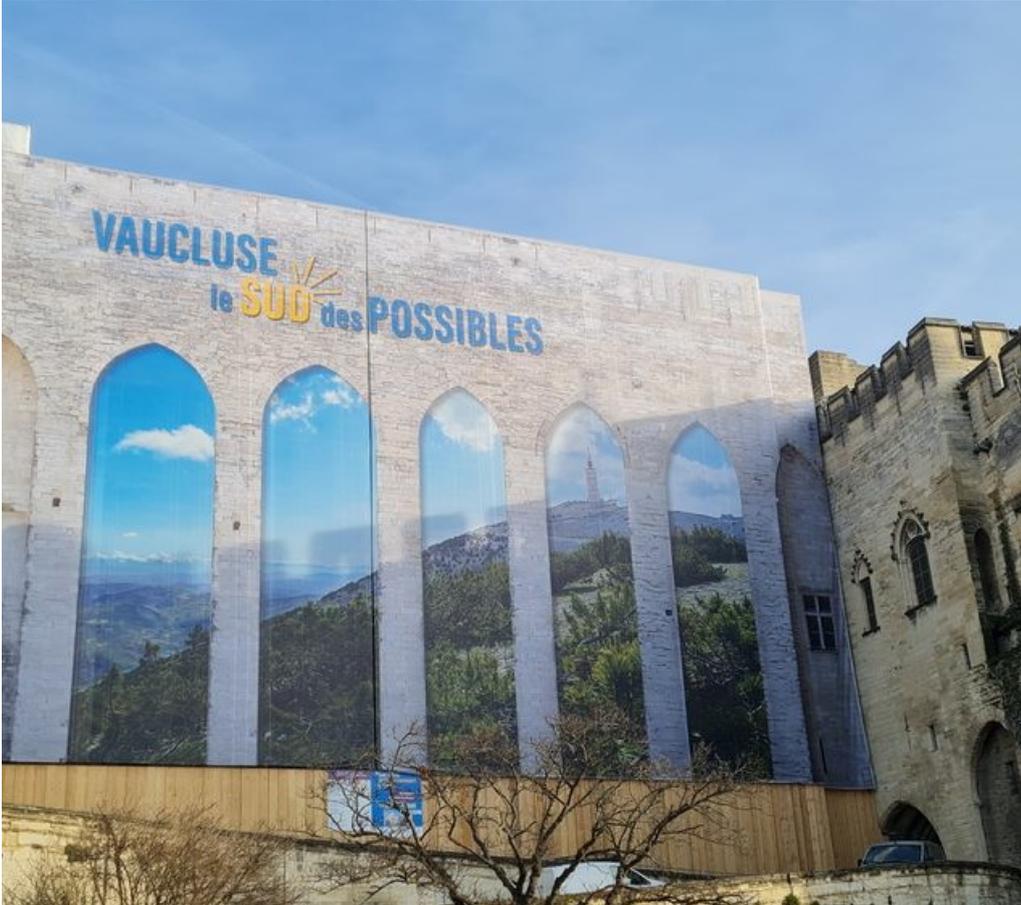
Il s'agissait de la restauration complète de la tour de la Campane, ainsi que d'une grande partie de l'aile des Familiers.

Pour la Tour de la Campane, les travaux ont permis la mise en sécurité des mâchicoulis, la restauration des menuiseries et des grilles en fer forgé ainsi que la révision des couvertures.

Quant à l'aile des Familiers, elle a fait, elle aussi, l'objet d'une attention particulière avec la restauration des merlons du côté Ouest et de pierres de façade.
